PROYECTO ARQUEOLOGICO CUENCA MIRADOR

**Investigación y Conservación en los Sitios
Arqueológicos El Mirador, La Muerta, Xulnal y Tintal.
Informe Final de la Temporada 2004**

EXPLORACIONES ARQUEOLÓGICAS EN XULNAL, SAN ANDRÉS, PETÉN

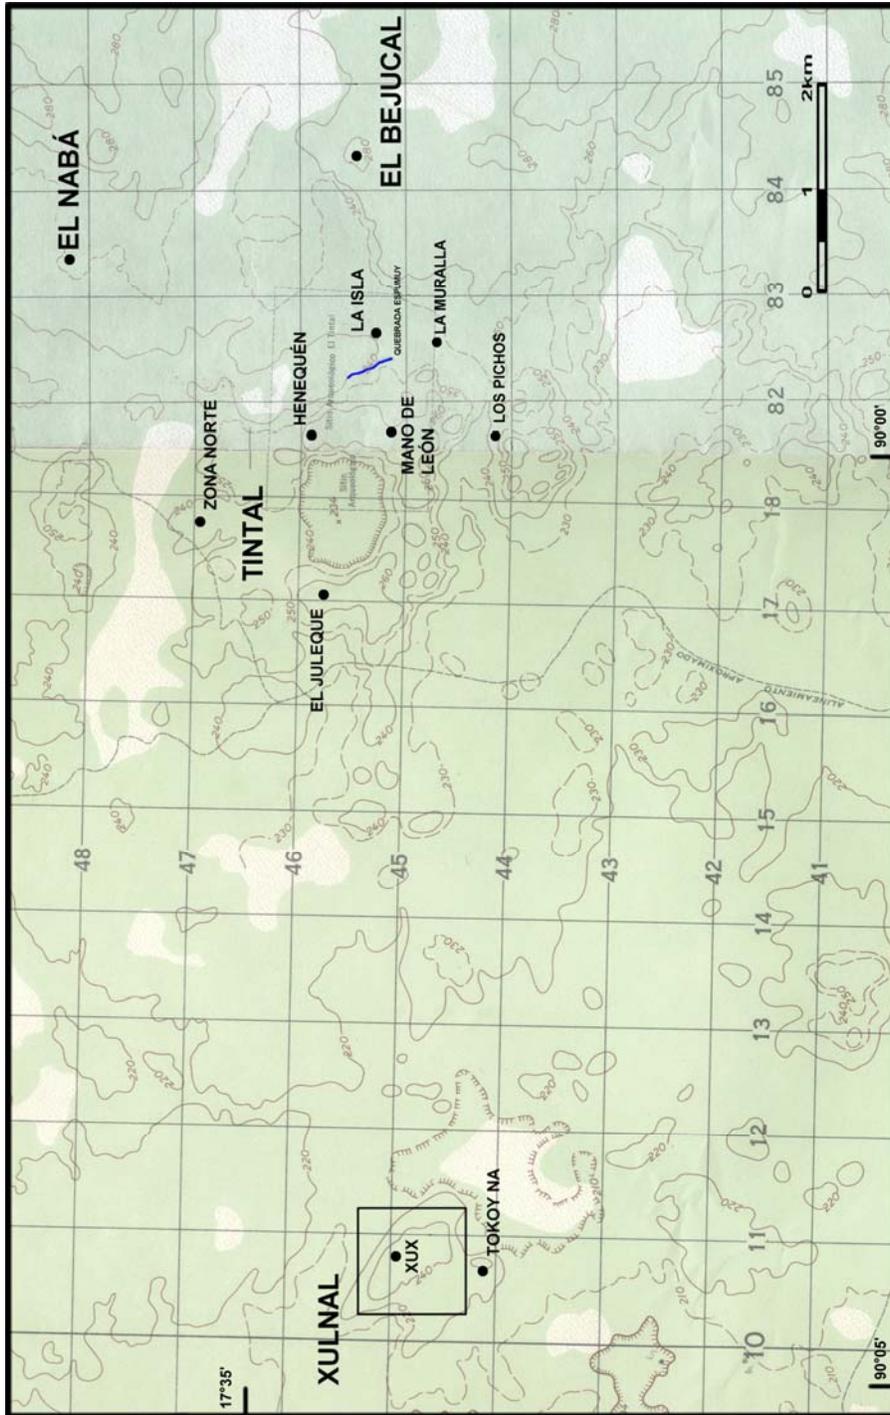
Figura 1 Ubicación de zonas arqueológicas exploradas

Luego de nuestras exploraciones en el sitio hemos determinado la posición de los principales rasgos del sitio, en donde localizamos un conjunto de estructuras de dimensiones considerables al sur del área protegida (fig. 1).

El polígono que abarca el sitio comprende un área de 1 km², la cual trató de enmarcar a los principales rasgos arqueológicos (Fig. 1 y 2). Por alguna razón el polígono dejó en las afueras un conjunto de grupos de singular importancia. Esta serie de grupos corresponde al segundo complejo en jerarquía del sitio, se encuentra conformado por las Plazas D y E y se anexan un total de ocho grupos de diferentes rangos. Su nombre se

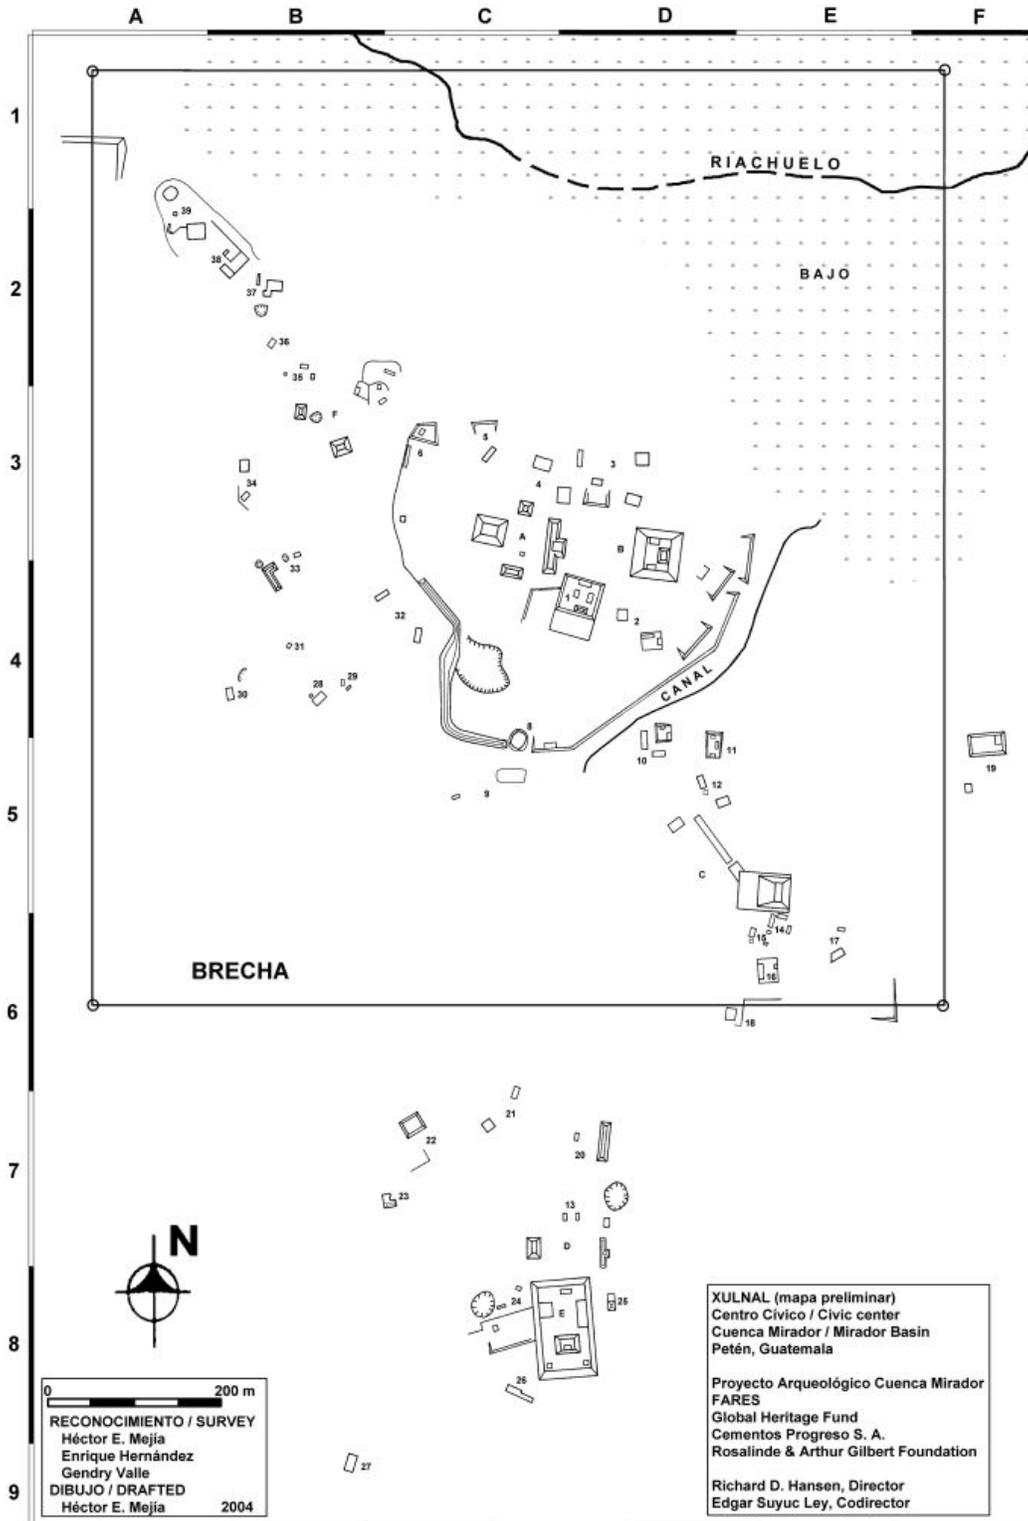
Figura 2 Sitio arqueológico Xulnal.

La nomenclatura utilizada es a través de cuadrantes, los que fueron trazados sobre el plano final, con la única finalidad de nombrar a cada estructura, por lo que la retícula carece de referencia cartográfica y física sobre el terreno.

La retícula consiste en cuadros de 200 m por lado (40000 m²), nombrados A, B, C, D, E Y F, en un eje este oeste. Y 1, 2, 3, 4, 5, 6, 7, 8 y 9 en un eje norte sur (fig. 2). Las estructuras llevan el numeral que identifica el eje norte sur, seguido por la letra que designa el cuadrante este oeste y luego el su número correlativo de cada estructura dando inicio en 1,

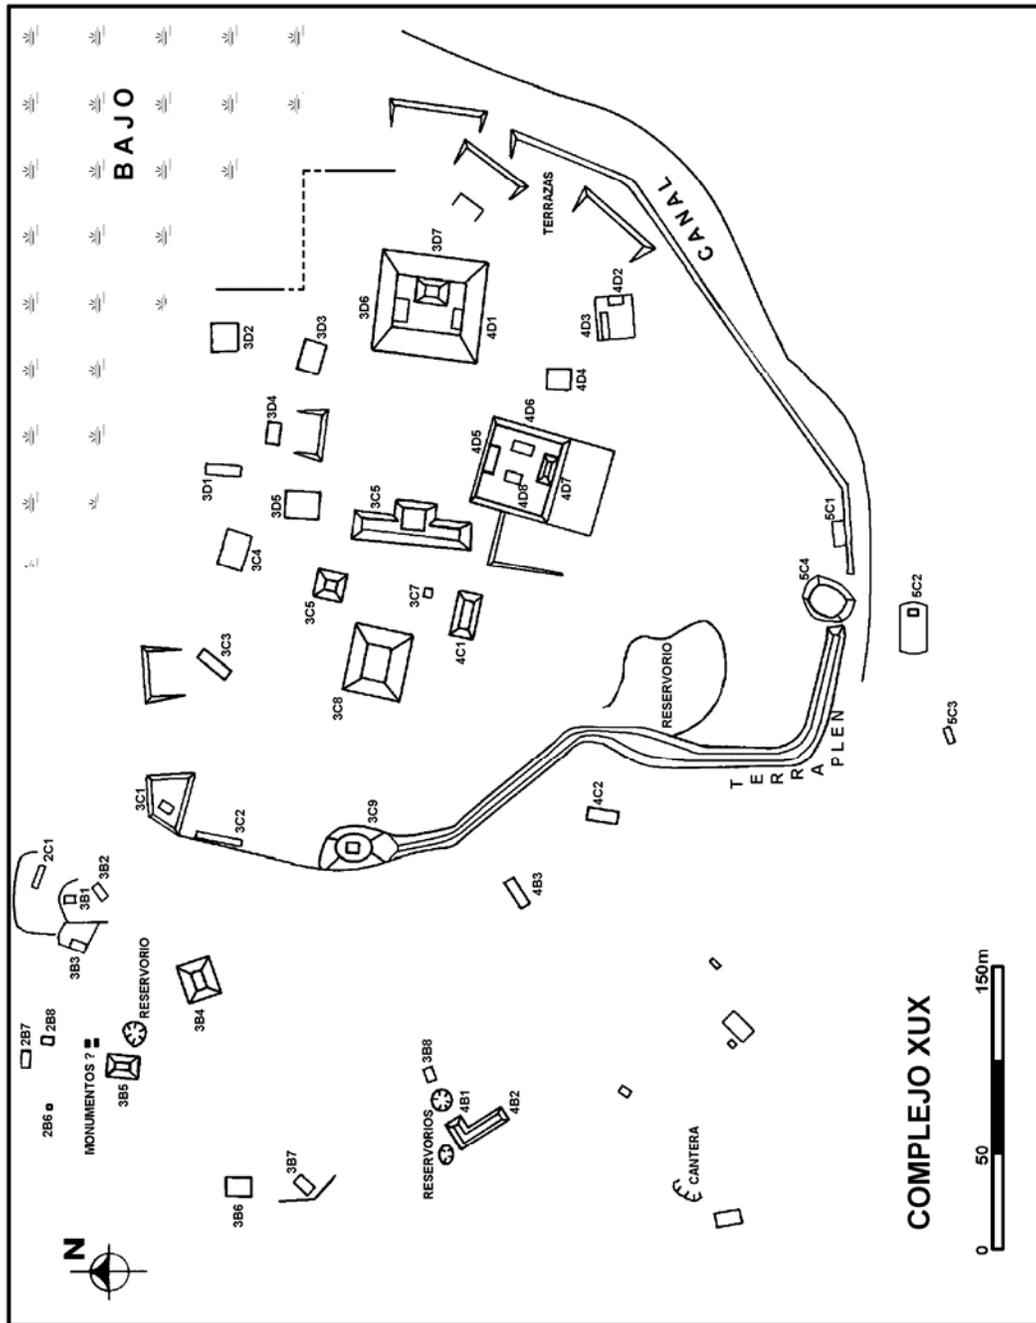
Figura 3 Plano del Complejo Xux, Xulnal.

El nombre se deriva del vocablo maya Xux, que significa abeja. Este conjunto corresponde al área central del sitio y engloba un total de dos plazas principales y nueve grupos de carácter residencial (fig. 3).

La Plaza A es la principal del asentamiento, el arreglo de plaza que presenta se encuentra definido para las plazas del tipo “Grupo E” o “Complejos de Ritual Público”. Su conformación es convencional, la Plataforma Este o 3C6, tiene una dimensión que supera los 8.50 m de altura y un largo de 64 metros. Fue posible definir la presencia de Proyección Posterior y carece de plataformas o templetes laterales.

Al Extremo este de la Plaza A, a unos 80 m, se encuentra la Plaza B puede considerarse como un patrón de plaza definido para los Conjuntos Triádicos, aunque la estructura situada al este (3D7) es notablemente mayor que aquellas ubicadas al norte (3D6) y sur (4D1), por lo que rompe la simetría del conjunto. El patio se eleva sobre un basamento de planta cuadrangular de 13 m de altura. La estructura principal se sitúa al este, es de forma piramidal y alcanza los 7 m de altura. Tiene tres trincheras de saqueo, dos frontales y una posterior.

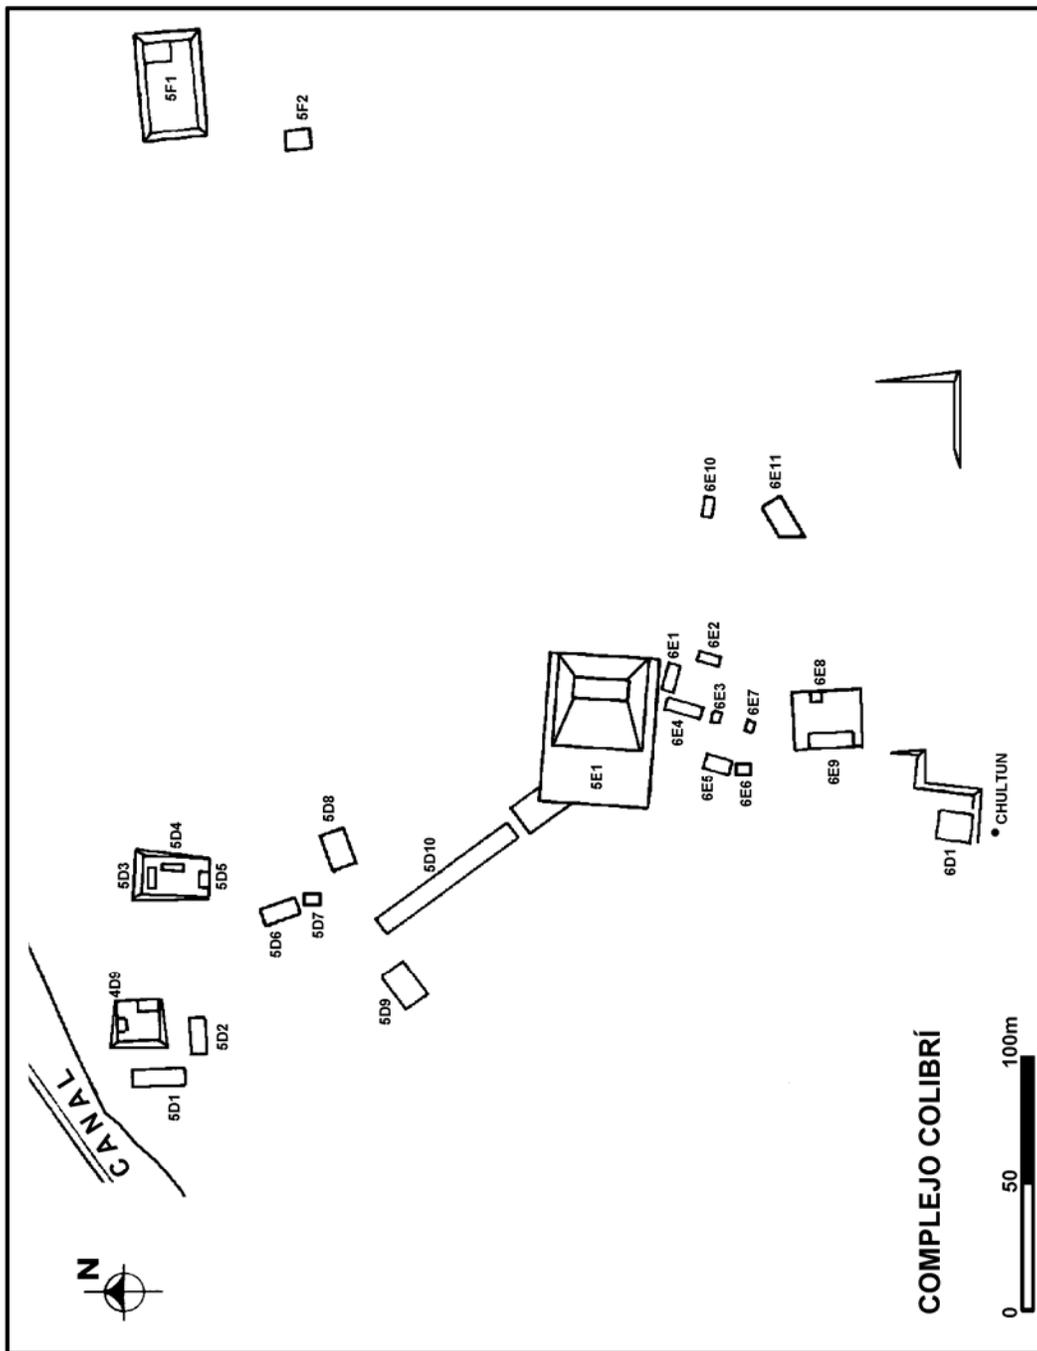
Figura 4 Plano del Complejo Colibrí, Xulnal.

Al sur del Complejo Xux se encuentra el segundo conjunto de importancia en el asentamiento. Se conforma por la Plaza C y 10 grupos asociados (Fig. 2 y 4).

El patio de la Plaza C es abierto al oeste y sur, contiene al edificio de mayor altura del sitio, se trata de una pirámide cuadrangular de 36 m por lado y se eleva 25 m sobre una plataforma basal de 2.5 m de altura. La pirámide (5E1) en su sección basal tiene una amplia plataforma frontal, tiene dos accesos, el principal a través de una escalinata al frente de la sección basal y la otra a manera de rampa escalonada, en la esquina noroeste del basamento. Esta rampa comunica con una estructura de planta rectangular (5D10) de 8 m de ancho, 65 m de largo y escasos 0.80 m de altura.

La Estructura 5E1 es la construcción que presento mayor número de depredaciones, un total de siete, en donde se incluyen dos túneles, una hacia el lateral norte y el otro hacia el extremo sur de la sección frontal. Siendo el situado en el lateral norte el que penetró 17.2 m, con una altura de 2 m. Dentro del túnel de saqueo fue posible observar principalmente el sistema constructivo, sobresale la presencia de varios muros, uno de ellos en talud, por lo que es de considerar la presencia de sub estructuras. Los rellenos constructivos son de similar característica de aquellos observados en la Plaza A, es decir de rocas dentro de un aglutinante de tierra negra.

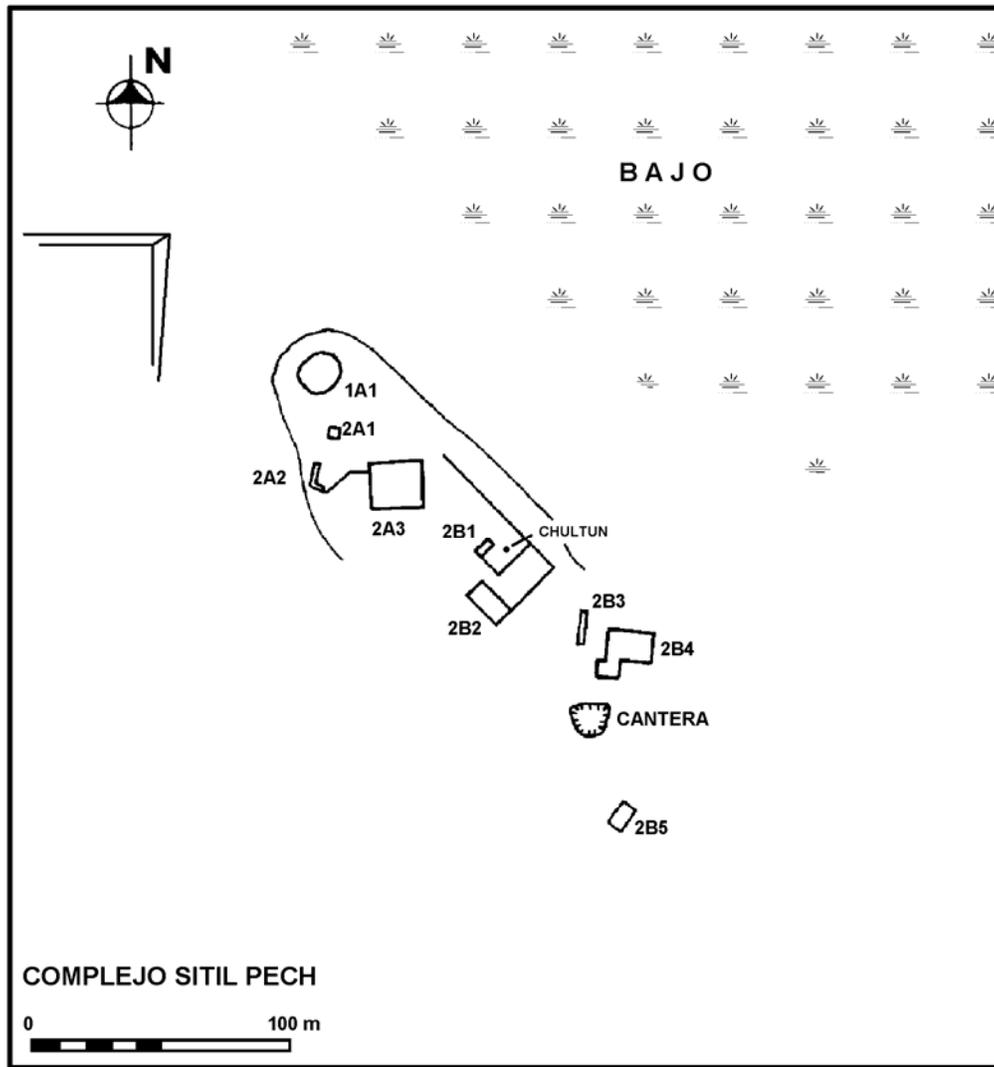
Figura 5 Plano del Complejo Sital Pech, Xulnal.

El patio principal de este complejo es la Plaza F (fig. 5) al oeste de la plataforma basal que delimita el Complejo Xux. La Plaza F es una de las más amplias, contiene una serie de estructuras dispuestas en patio abierto al norte, de donde se accede al riachuelo. Es aquí en donde se logró establecer el único acceso acomodado con el fin de dar paso a la

margen del riachuelo. El patio tiene su estructura principal hacia el sur (3B4), al extremo oeste se encuentra otra estructura (3B5) de planta rectangular que al frente tiene una pequeña fosa a manera de reservorio, de unos 10 m de diámetro y un metro de profundidad. Hacia el extremo norte de la estructura fueron identificados dos promontorios de rocas, que al parecer son los restos de dos posibles monumentos, que actualmente se encuentran completamente fragmentados y ha sido difícil interpretar su verdadera función. Sin embargo queda abierta la posibilidad de considerarlos como restos de dos estelas erosionadas. Cierra el patio al extremo este una plataforma basal que contiene tres estructuras, dos de ellas dispuestas en diferente nivel.

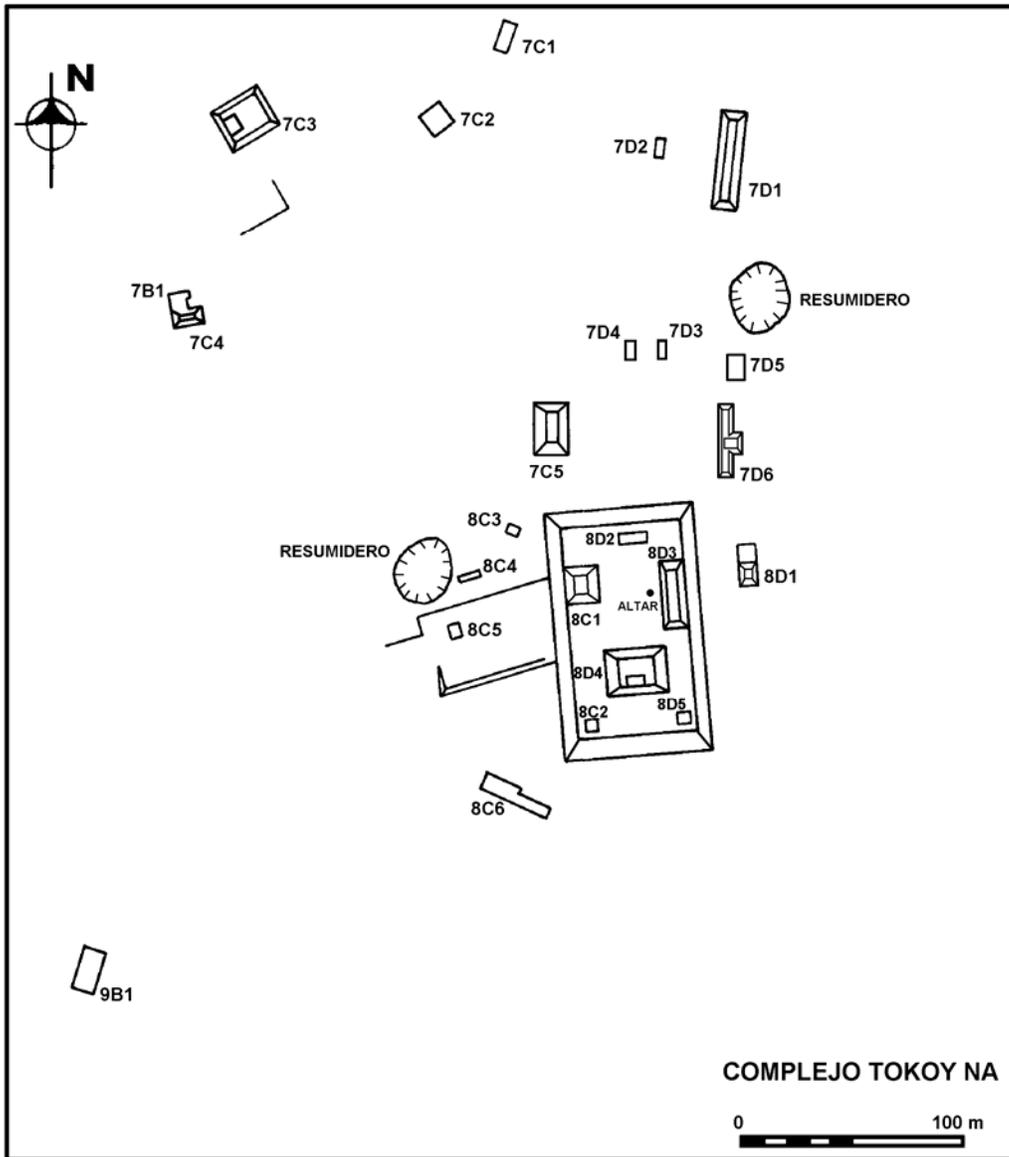
Figura 6 Plano del Complejo Tokoy Na, Xulnal.

Las Plazas D y E forman una acrópolis de dimensiones mayores (fig. 6), la principal es la Plaza E que se encuentra sobre un basamento de 6 m de altura, 110 m de largo y 65 m de ancho. Se divide en dos patios, el Patio 1 es un espacio cerrado, con la estructura principal al sur (8D4), alcanzando una altura de 7.50 m, es de planta cuadrangular con una amplia plataforma superior que en su cima tiene una pequeña banqueta rectangular.

La segunda estructura en importancia es la 8C1 situada al oeste del patio, es de planta piramidal y alcanza los 4.50 m de altura. Al frente, hacia el este, se encuentra el Edificio 8D3 de planta rectangular con 5 m de altura, asociado a este edificio fue localizado un altar de formato circular, de 0.60 m de diámetro y 0.50 m de alto. Al parecer el altar fue sacado del interior del edificio por los depredadores (fig. 10).

Al norte de la Plaza E en la sección inferior del basamento, se anexa la Plaza D de clara conformación ritual-pública. Se conforma por cinco estructuras dos de ellas (las principales) se encuentran formando un patrón de plaza definido para los grupos de Tipo E o Complejos de Ritual Público.

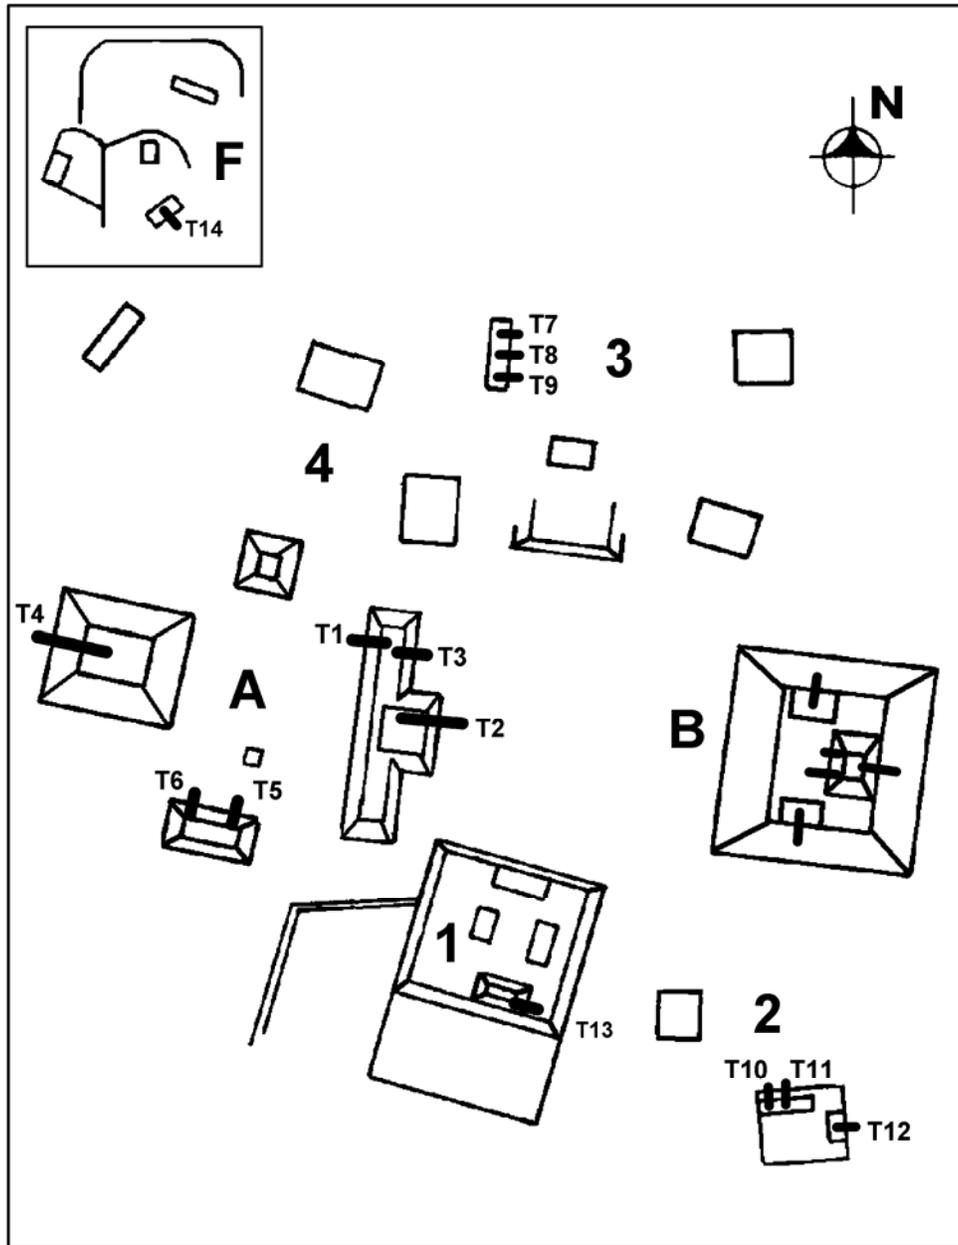
Figura 7 Trincheras de saqueo identificadas en el Complejo Xux

Su estado de conservación es bastante bueno, solo presentó tres trincheras de saqueo antiguas. Solo una depredación fue registrada en la fachada frontal, específicamente en el lateral norte de la plataforma, mientras que en la sección posterior de la estructura, fueron identificadas las otras dos, una de ellas frente a la trinchera frontal y la última se encuentra en el arranque de la Proyección Posterior, la cual forma un corte casi transversal en el edificio, en su sección basal fue perforado un túnel de dimensiones desconocidas debido al colapso del mismo.

Frente a la Plataforma Este, se encuentra la usual Pirámide Oeste o 3C8, de planta rectangular, con 30 m de frente (eje norte sur) y 37 m de ancho, la pirámide supera los 12 m de altura. No fue posible identificar en superficie la existencia de escalinatas laterales, pero debido a su disposición en la plaza, es posible que no las tuviera y que su único acceso fuese por el frente, a través de una escalinata corrida. Fue registrada una sola trinchera de saqueo de dimensiones mayores, situada en la sección posterior.

Es de notar que la trincheras de saqueo nos mostraron el sistema constructivo de estos edificios, siendo al parecer de una sola fase constructiva, el dato de mayor interés corresponde al tipo de mampostería que fue utilizado, ya que fue evidente la ausencia de

bloques tallados y los rellenos observados son de mala calidad, utilizando únicamente rocas dentro de un embudo de tierra negra, mostrando la ausencia total de elementos aditivos como la cal, debido a ello las trincheras de saqueo se tornan inestables y la mayoría se ha derrumbado.

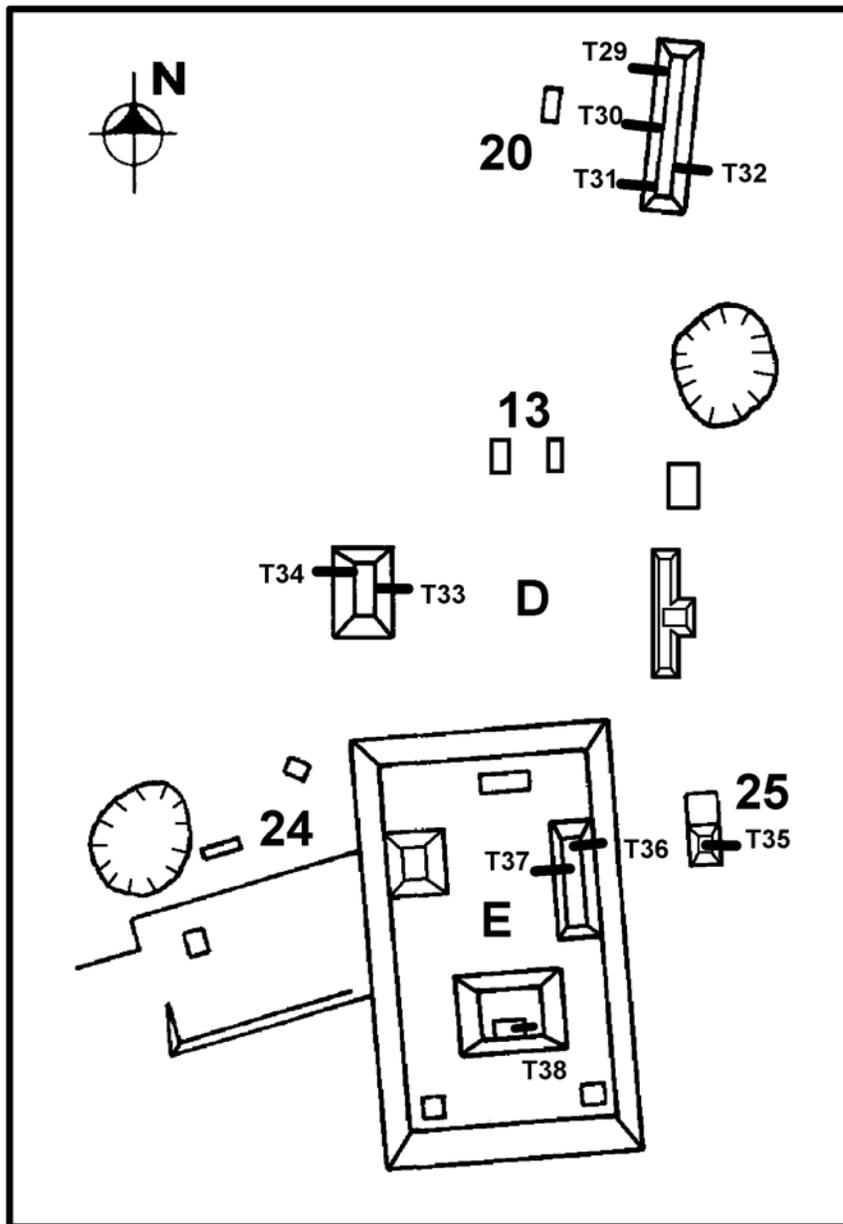
Figura 9 Trincheras de saqueo identificadas en el Complejo Tokoy Na

La Plataforma Este es menor que aquella existente en el área central del sitio, cuenta con 35 m de largo y escasamente 3 m de altura. Al igual que el primer complejo, éste carece de plataformas laterales. En la posición de la Pirámide Oeste se encuentra un edificio de planta rectangular de 9 m de altura y 24 m de largo. Solo este edificio sufrió los embates de los depredadores, al contar con sendas trincheras de saqueo en su fachada frontal y posterior.

Al norte de la Plaza D se encuentra el Grupo 20, el cual se conforma por dos estructuras, formando un patio abierto al norte y sur. La estructura principal la 7D1 de planta rectangular y de 45 m de largo y 2 m de altura, siendo una de las de mayor dimensión en el asentamiento. Ésta presenta cuatro trincheras de saqueo, tres de ellas al frente y una en la sección posterior hacia el lateral sur.
